# 两厢汽车顶盖尾部起皱工艺优化

文 | 杨娜、袁培、欧贻留 · 广汽乘用车有限公司  
刘俊 · 广汽新能源汽车有限公司

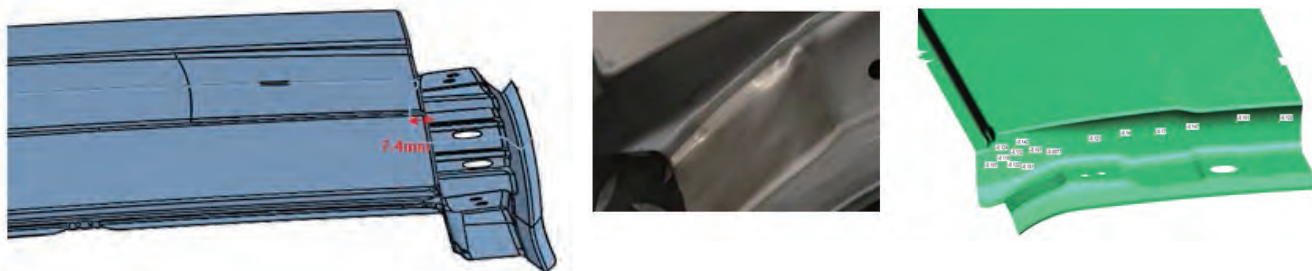
图 1

导致起皱的原因分析：在工艺设计中，为避免在模具调试和实际冲压中出现开裂等问题，通常在拉延工序后进行侧整形，由顶盖数模的可知，工艺设计中如图 1 有 7.4mm 的过拉深量，会在后序成形时产生多余的材料，这是导致制件整形起皱的根本原因。

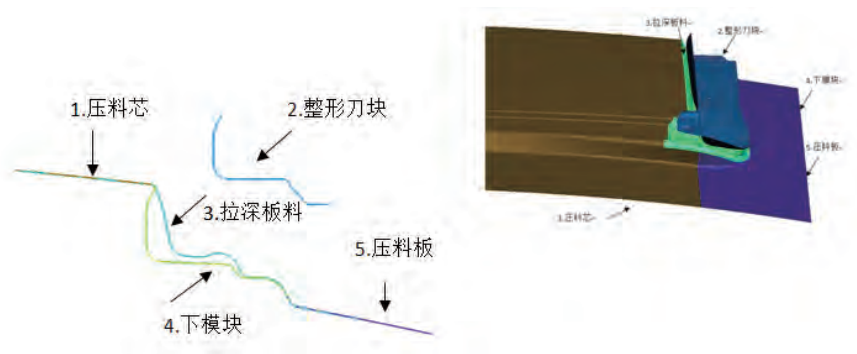
图 2

OP20 工序整形结构如图 2 所示。从一次性深拉延成形工艺看，OP20 工序整形的作用是先将制件尾部 R 角成形，防止 R 角一次性整形发生变形。因此，OP20 工序整形部位只包括制件尾部 R 角及 R 角以下一小部分拉深区域。下模上有压料符型面，同时还要留有整形空间，这样压料区域与整形区域之间就形成一个台阶。

实际成形时，过拉深设计中多余的材料在整形刀块的作用下向下流动，而

压料板和下模块台阶形状严重阻碍了材料继续流动。因此，在压料板与整形刀块接触的台阶面缝隙部位产生严重积料现象。聚集的材料在模具压力作用下发生堆积硬化，无法在 OP30 工序侧整形时再进行拉深变形，或留有很深的叠料痕迹，导致制件尾部出现起皱现象。

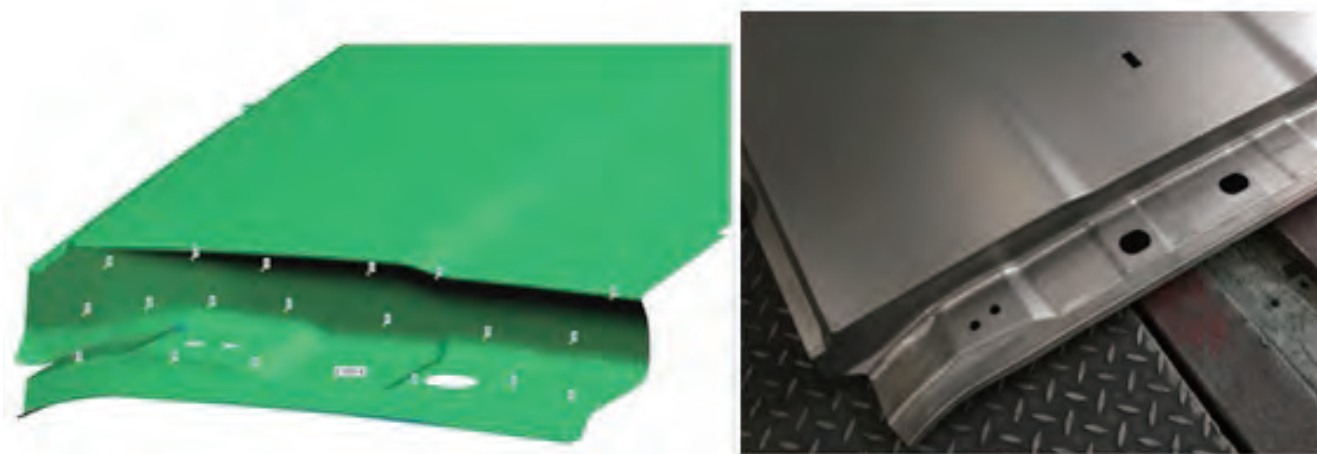
图4 左图：改善后分析起皱参数0 右图：实际生产确认

采用 Autoform 软件对顶盖尾部优化后的成形工艺进行模拟，模拟结果如图4所示。

由图4可见，顶盖尾部在成形工艺优化后未出现起皱现象，变薄情况满足 CAE 判定依据，起皱缺陷的改善在理论上取得了满意的效果。模具结构根据优化后的成形工艺进行整改，经冲压试模，OP30 工序整形后拉深余料聚集现
