# 汽车外观钣金件麻点不良原因及改善对策浅谈

文 | 陈晓枫 陈培成 林彦超 陈建波 · 广州汽车集团乘用车有限公司整车制造一部

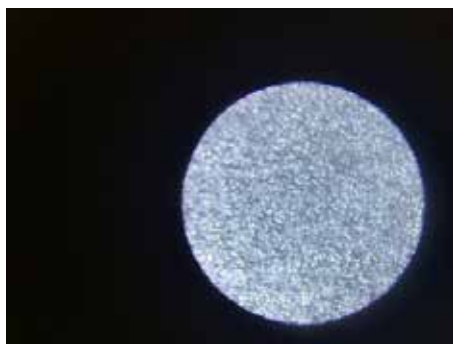
麻点放大状态

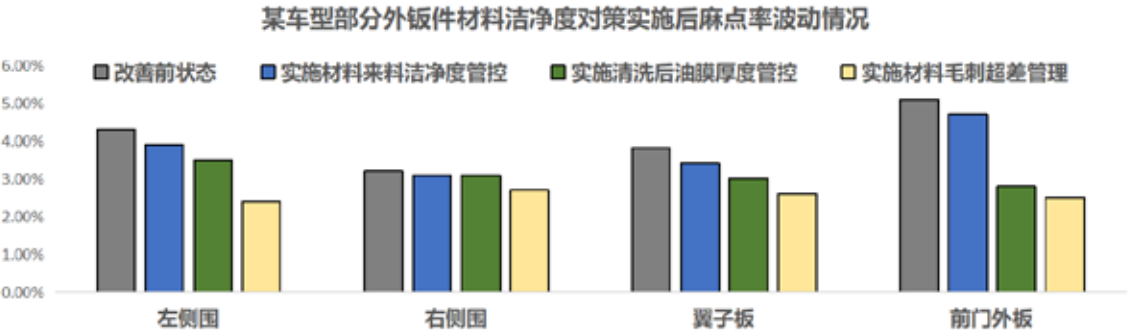
图 1

由图 1 可知，不同零件在实施钢材洁净度、油膜厚度及毛刺改善后，麻点率均有不同程度的降低。
