浅谈冲压模具裂纹课题及改善对策

文 | 李晓仁 广汽乘用车有限公司

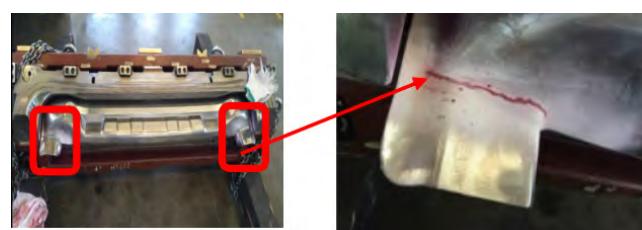
图 3 斜楔整形刀块裂纹，左右对称产生

问题点描述：斜楔整形刀块 2 处裂纹，左右对称。图 3 所示。

原因分析：整形刀块无背托，悬空，强度不足，整形受

力导致刀块出现裂纹。图 4 所示。

对策: 整形刀块背后增加筋条支撑, 不让悬空。图 5 所示。

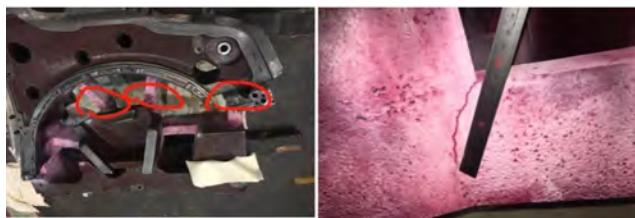
图 6 压料板过桥筋处裂纹

问题点描述: 压料板 3 处过桥处裂纹, 图 6 所示。

原因分析: 拐角处做成直角, 容易应力集中。筋条高度 100mm 偏弱。图 7 所示。

对策: 直角处倒 R50 圆角以上, 避免出现应力集中。筋条高度 $H \geq 120\text{mm}$ 。图 8 所示。

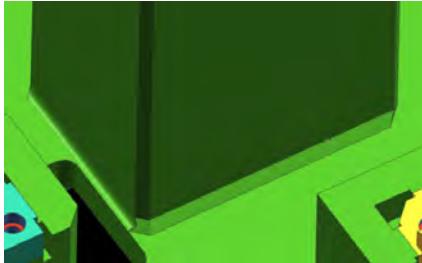
图 11 倒角

对策: 倒圆角或直角; 图 11 所示安装座高度避免不要超 250mm 或者保证宽高比 1: 2 以内; 结构采用气缸 + 插刀驱动, 插刀起到备用作用。

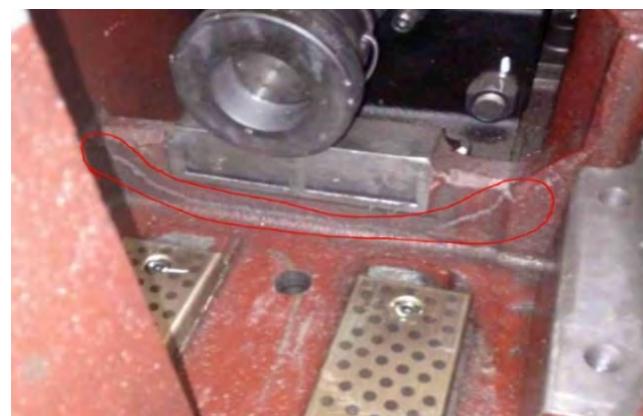
图 12 滑车刚性限位面断裂

问题点描述: 滑车刚性限位面断裂。图 12 所示。

原因分析: 限位冲击块是 45# 钢, 回退后间隙为 0mm, 硬性接触。图 13 所示。

对策：限位块材质改为聚氨酯；回退后限位块间隙由0mm改为2mm。图14所示。

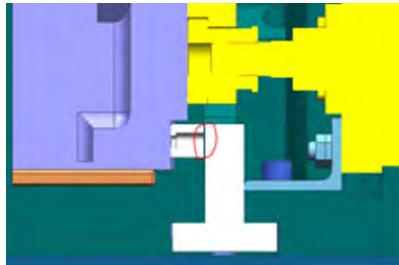
图 14 限位块为聚氨酯，间隙 2mm

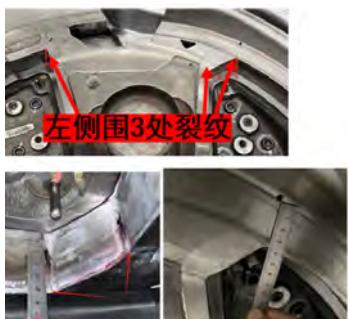
图 15 侧围压料 3 处裂纹

问题点描述：左侧围压料板 3 处裂纹。图 15 所示。

原因分析：压料板铸件存在铸造夹砂缩孔，强度不好，内角冷却速度慢，形成热节导致缩松。图 16 所示。模型制作时，由于刀具的原因，导致 R 角位置余量大。图 17 所示。

对策：铸造时，内角部位设铬直接冷铁，通过冷铁作用加速 R 角冷却速度；FMC 制作时，采用小号刀具进行清根处理。

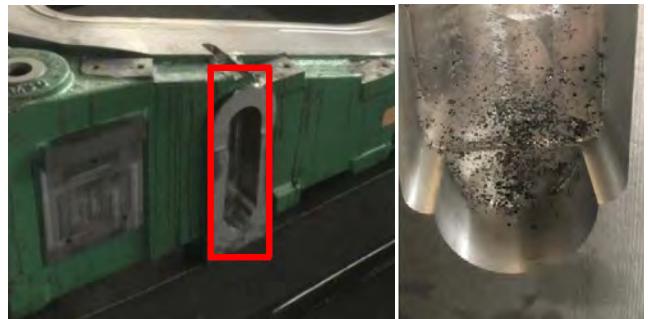
图 18 侧销孔缩松

问题点描述：压边圈侧销孔缩松。图 18 所示。

原因分析：侧销位置断面最大，易形成热节，导致型面加工后出现缩松；

对策：对于模拟中存在缩松的位置，设置直接冷铁进行对应。侧销正上方放置大排渣补缩。图 19 所示。

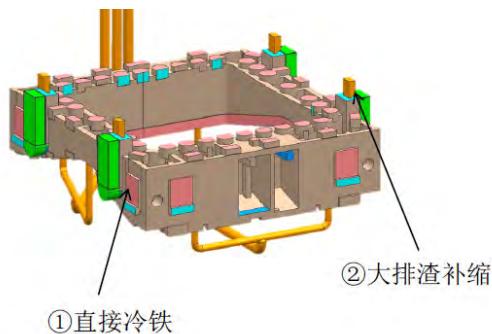
图 19 加冷铁及大排渣补缩

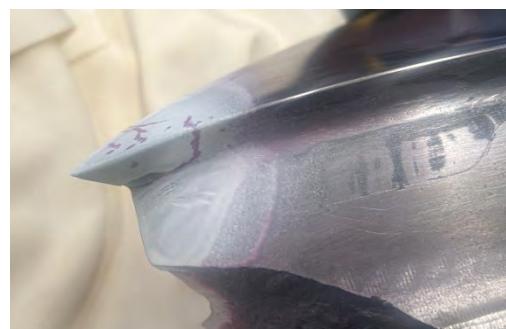
图 20 尾灯尖角裂纹

问题点描述：侧围尾灯尖角处斜楔回退凸模裂纹。如图 20 所示；

对策：翻边负角零件需要重复使用时，需要把零件翻边负角区域割掉后才能二次使用。图 22 所示。

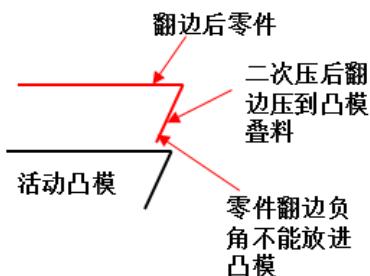
原因分析：尾灯尖角在调试研配时，由于零件尖角是负角，研合 1 次后重复用该件研合，零件翻边负角后不能放进凸模型面，翻边支撑在凸模型面上，压机压下来后零件叠料，尖角处断裂开。如图 21 所示；

图 21 零件二次使用压件叠料示意

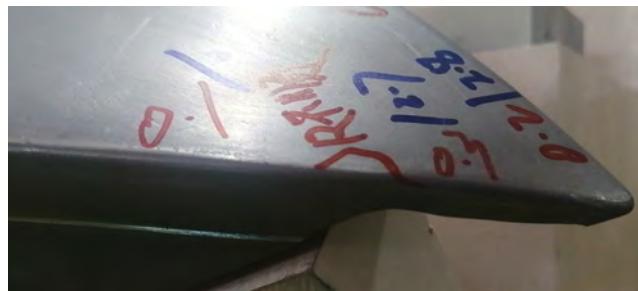
图 22 零件割掉负角翻边

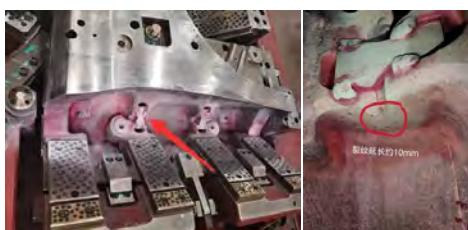
图 23 旋转斜楔筋条裂纹

问题点描述：翼子板旋转斜楔加强筋中间裂纹。图 23 所示。

原因分析：旋转斜楔闭合高度过低（闭合高度 1095.8mm, 测量料厚 0.41mm, 抬高闭合高度至 1098.5mm, 测量料厚 0.54mm；图 24 所示）整形刀块间

隙过小，向外产生挤压力。图 25 所示。

对策：调试时，模具闭合高度抬高，涂红丹或蓝丹确认刀块着色，直至刀块着色。图 26 所示；测量整形后翻边料厚，减薄率控制在 10% 以内。图 27 所示；批量生产一段时间后，模具点检确认是否存在干涉硬点。

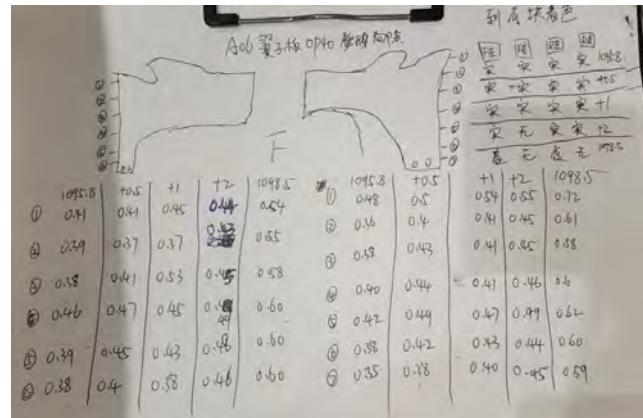
图 24 闭合高度抬高测量板厚数据

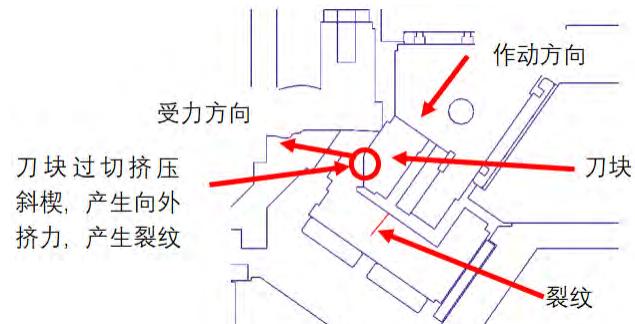
图 25 旋转斜楔受力图分析

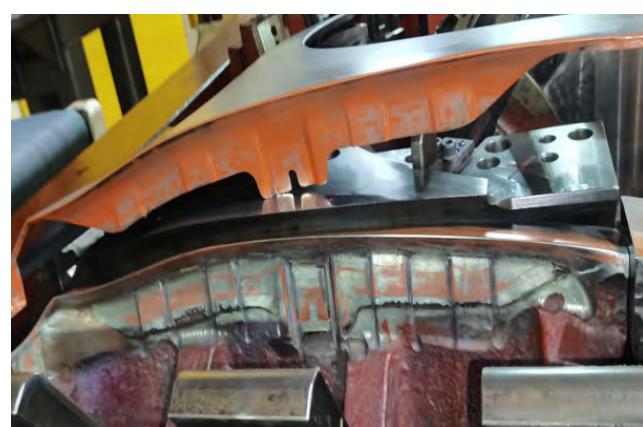
图 26 确认刀块着色

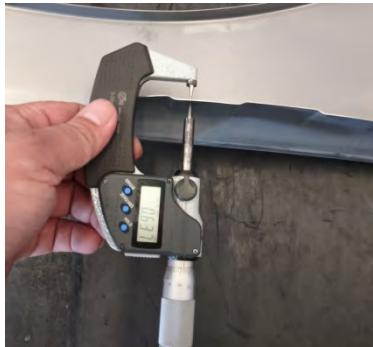
图 27 测量翻边料厚

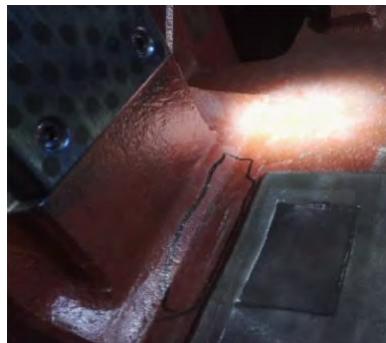
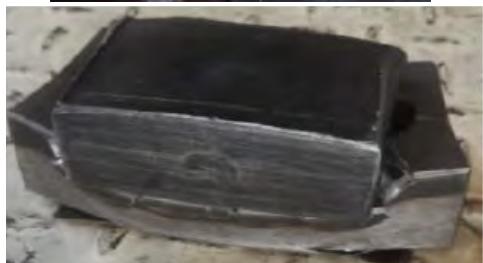
图 28 上模 2 处导向腿开裂

问题点描述：上模导向腿 2 处开裂。图 28 所示。

原因分析：装模时对角位存放定位块未拿掉，存放定位块高 40mm，但未抬高装模高度，一次 8 速到底导致到底块压坏，两处导向腿根部开裂。

对策：取消刚性存放块，改为氮气缸或聚氨酯存放。如图 29 所示。

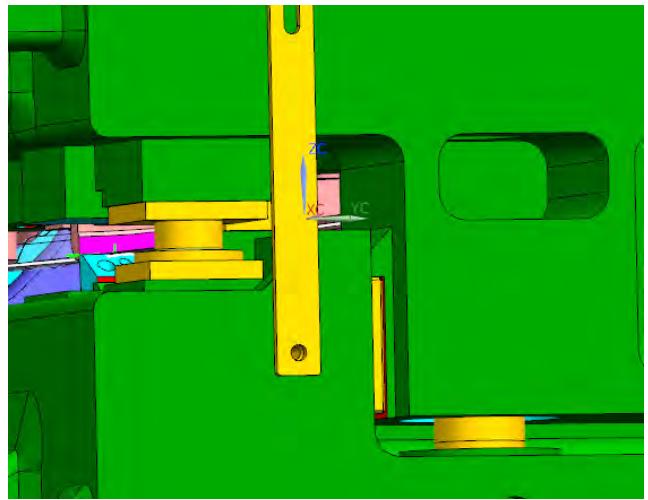
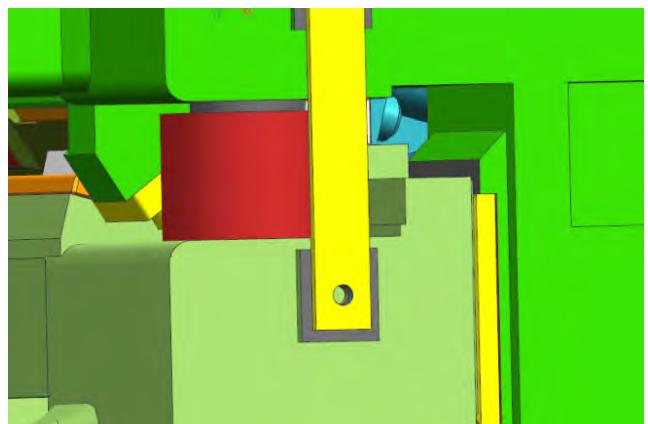
图 29 模具存放方式
