浅谈冲压模具裂纹课题及改善对策

文 | 李晓仁 广汽乘用车有限公司

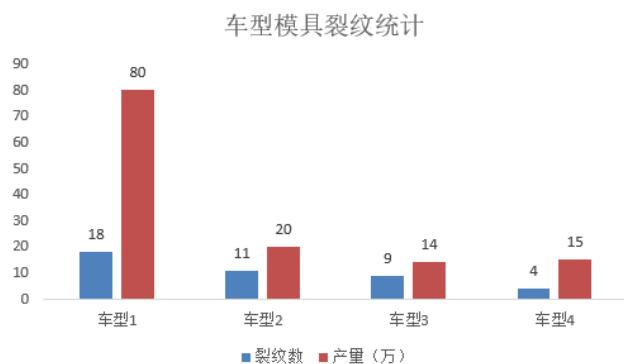
图 1、车型模具裂纹统计

通过对几个车型模具裂纹统计（图 1）可以看出，产量超过 50 万的车型模具裂纹明显增多，主要是超过了模具设计寿命 50 万冲次，疲劳强度导致的裂纹增加。模具裂纹类别分布（图 2）可以看出，工艺结构设计不良产生模具裂纹占主要部分。
