浅谈汽车外覆盖冲压件修边刀口良品条件对碎屑的改善

文 | 袁培、黄维、刘海波 广汽乘用车有限公司

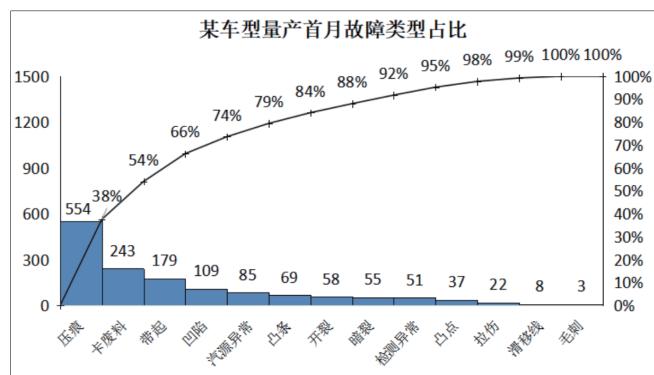
图1 某车型量产首月各类型故障时间统计

随着我国汽车行业的快速发展，新车型上市节奏加快，冲压自动化程度越来越高，对冲压生产效率以及冲压件一次合格率提出了更高的要求。对于汽车冲压外覆盖件而言，修边碎屑造成板件压痕、压伤成为量产初期生产效率提升的主要制约因素，某车型在量产初期第一个月故障统计（如图1），同时给供件造成较大的返修压力。

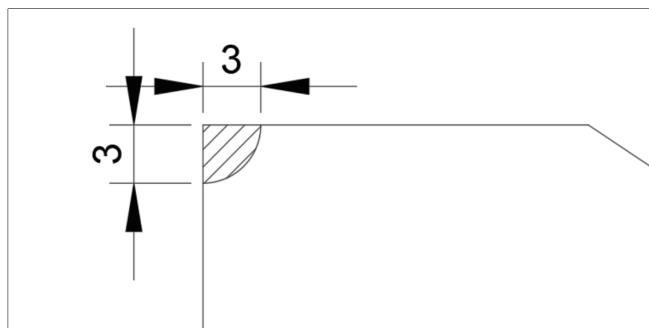
图 2 刀口硬度区域图示

对于汽车外覆盖件一般修边位置而言，材质多使用 ICD-5，淬火后硬度在 50 ~ 58HRC 之间。测量硬度区域需在刃口工作面 3MM 区域（如图 2），硬度测量值需保证 50HRC 以上。

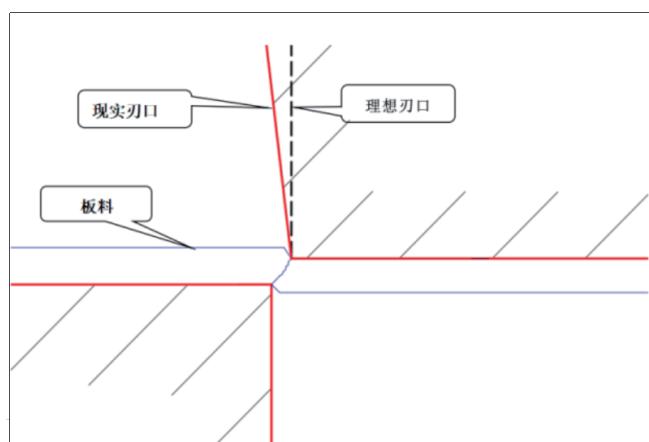
图 3 刀口不垂直剪切现象

垂直度是修边镶块刃口质量的重要指标，直接影响到冲压件修边质量，垂直度不良（如图 3）导致刃口“大肚子”（如图 4），对板料挤压造成碎屑多发或者毛刺；

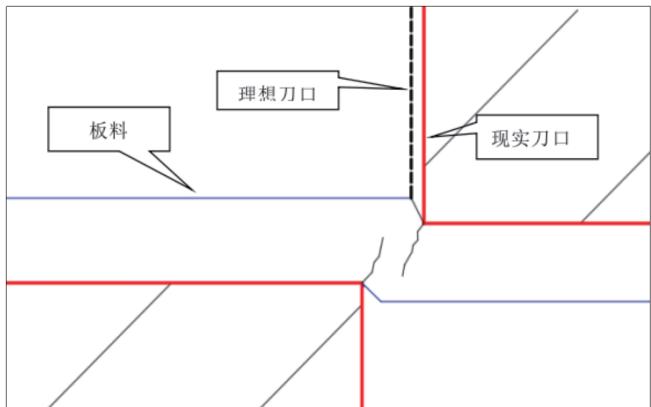
图 5 刀口间隙大的情况

模具设计加工研配时依据板料的厚度决定刀口间隙，同时结合现场生产的实际情况进行局部的调整优化（见表 2），刀口间隙是否合理，直接影响到修边碎屑以及毛刺的产生，刀口间隙过大（如图 5），或者过小（如图 6）均会造成板料上下断裂缝不重合而产生碎屑或毛刺。

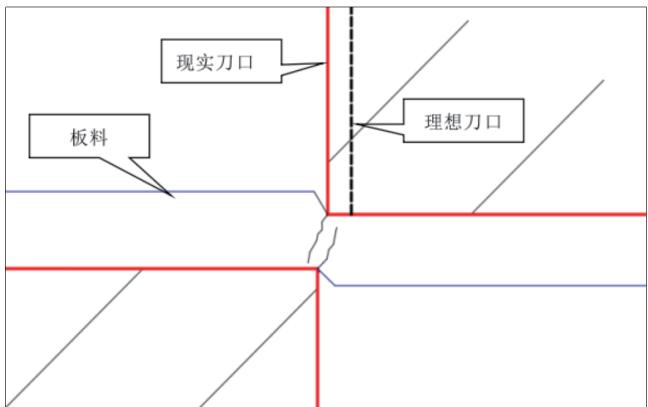
图 6 刀口间隙小的情况

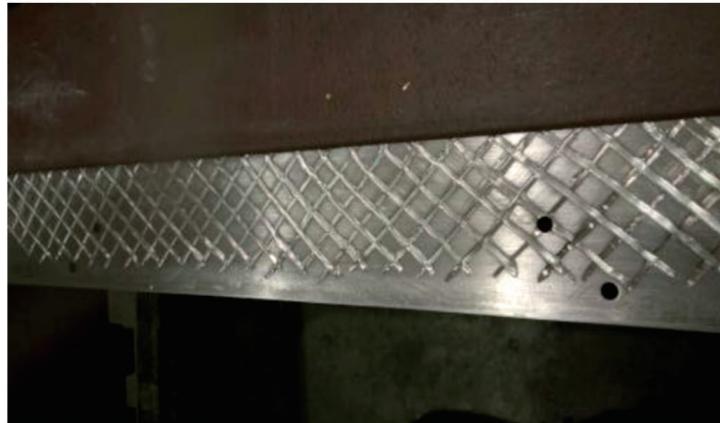
图 7 压料板开网格槽

不同焊条材质补焊后刀口硬度不一，生产过程中出现磨损、发热不一导致间隙变化不均的情况；局部位置可以临时安装吹气装置，配合压机角度控制起源进行吹气，防止碎屑带入型面，本手段治标不治本，不建议长期使用；除了修边工序整改外，在翻边、整形工序，可以在压料板上开规则网格槽（如图 7）、钻藏削孔（如图 8），既保证了压料的压料力，防止发生面品恶化风险，又减小压料面积从而降低压痕的发生。另外，在工艺设计阶段，针对车门外板、发盖外板、顶盖等零件采用二次修边工艺，减少高低刀的使用，也对碎屑的削减有利。
